Mehr Natur am Hüfinger Riedsee – Renaturierungsmaßnahmen an den Riedseen auf der Baar

VON HILDEGARD und OTTO KÖRNER

Renaturierungsmaßnahmen an den Riedseen auf der Baar

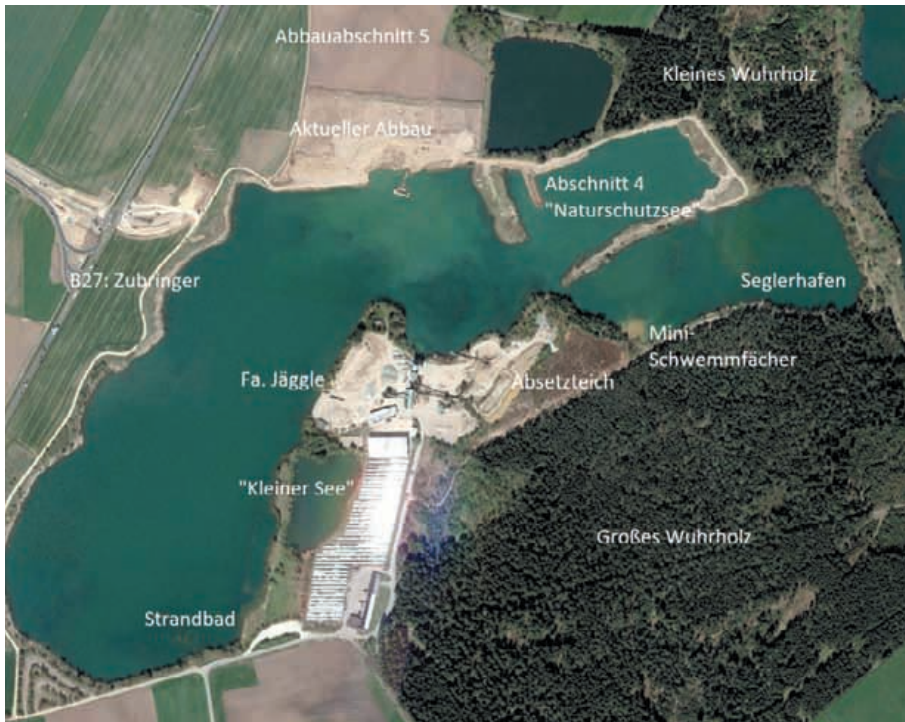
Hüfing Riedsee Mitte 2017. Luftbild: Google/GeoBasis-DE/BKG.

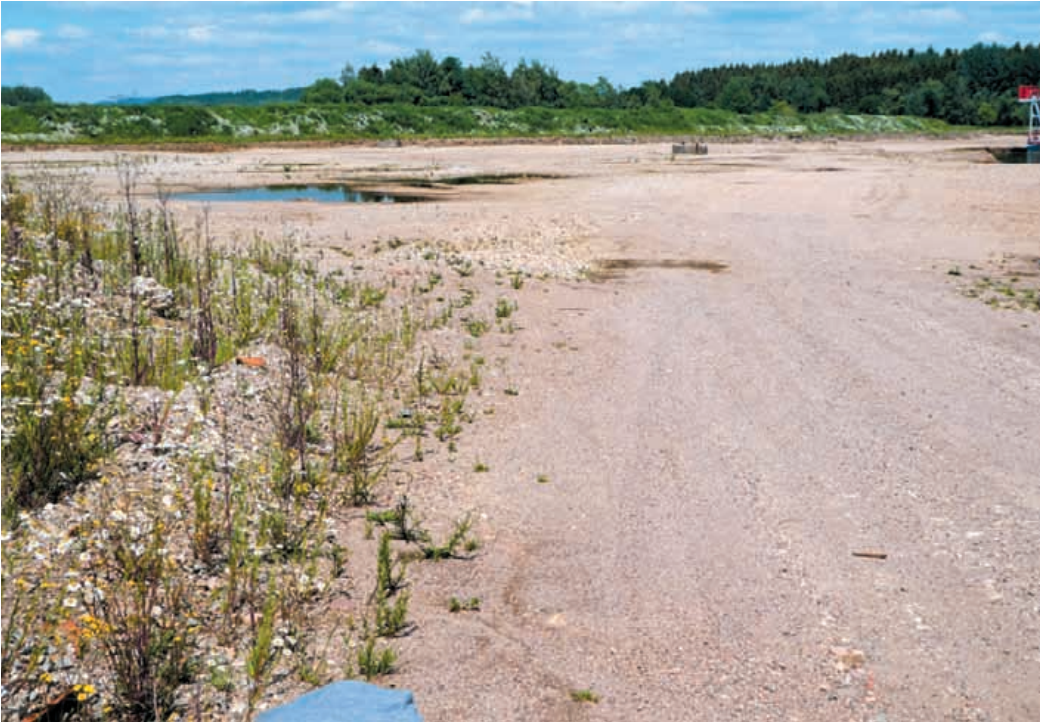
Brutplatz des Flussregenpfeifers:
Die aktuelle Abbaufäche 5 am Nordufer des Hüfingier Riedsees zeigt den abbauwürdigen Kies. Der Oberboden („Mutterboden“) wurde zu dem grün-weißlich überwachsenen Wall im Hintergrund abgeschoben. Das zwischen Kies und Oberboden liegende nicht abbauwürdige Abraummaterial dient der Gestaltung der Flachwasserzonen und Inseln im Abschnitt 4 „Naturschutzsee“.
Fotos, soweit nicht anders bezeichnet, von den Autoren.

Für manchen überraschend ist auch die vom Oberboden befreite „nackte“ kiesige aktuelle Abbaufäche des Abbauabschnittes 5 für zwei seltene Arten ein begehrter Lebensraum:

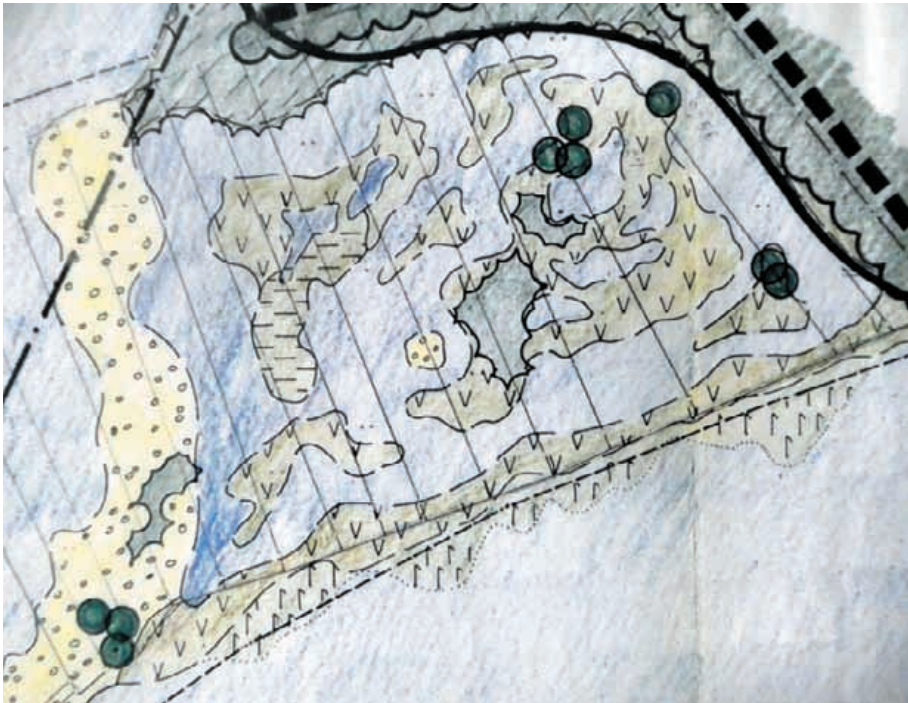
Vergrößerung aus dem Abbauplan Riedsee Hüfingen auf der Grundlage des Plans vom 9.7.1992 (Ing.-Büro Voss 1998). Der Ausschnitt zeigt das damalige Maßnahmenkonzept der Renaturierungsplanung.

Mit ursächlich für die geringe Naturnähe eines Großteils des Hüfinger Riedsees ist das den Genehmigungen zugrunde liegende Abbaukonzept aus dem Jahr 1990 als Bestandteil der Genehmigung vom 7.3.1995. Während für die Abschnitte 1 bis 3 vor allem Freizeitnutzungen (Baden, Segeln, Surfen) vorgesehen sind, ist erst der bislang letzte Abschnitt 4 einem naturschutzfachlichen Ausgleich vorbehalten, hier dann aber ausschließlich.

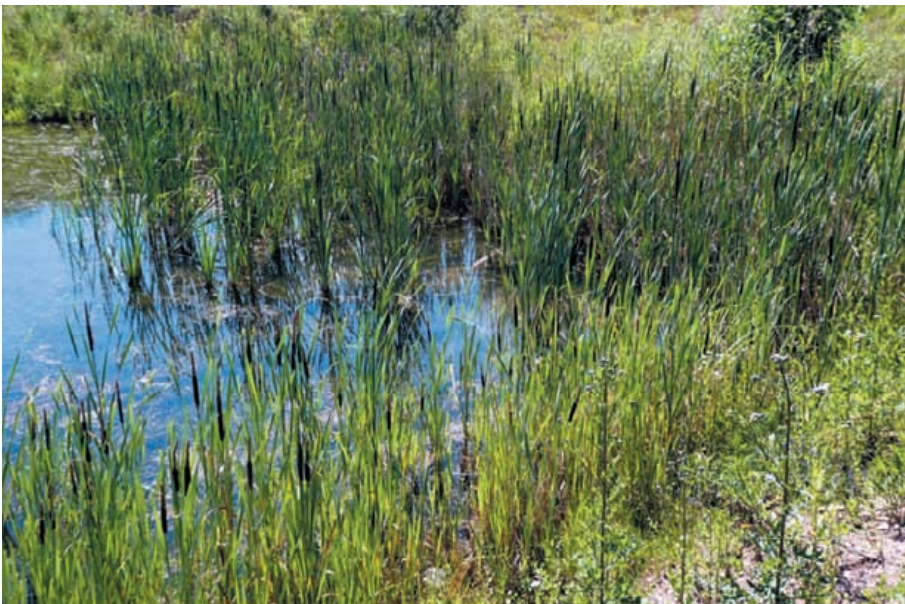
Ausbildung einer Flachwasser- und Verlandungszone: erste Ansätze eines Rohrkolbenröhrichts an den noch steilen Ufern der Renaturierungsfläche (Juli 2018).

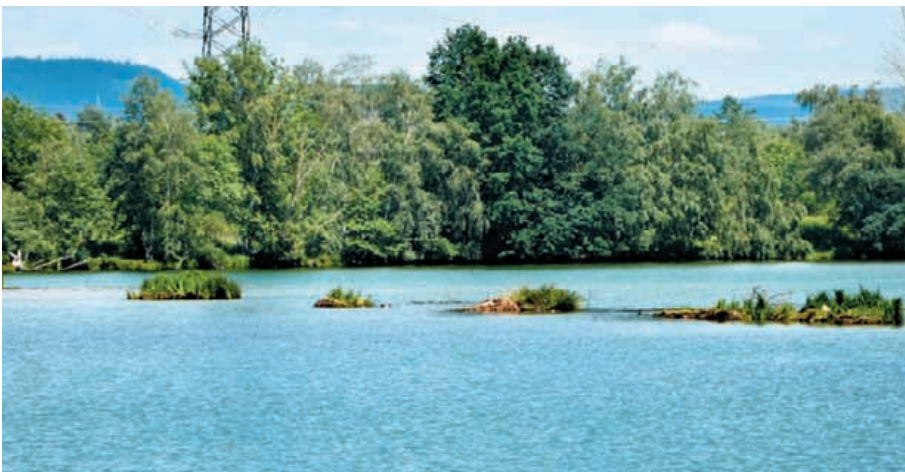
Der „Langfinger“ als gestaltete Flachwasserzone mit belassenen Inseln zwischen dem Seglersee im Hintergrund und dem Naturschutzsee der Renaturierungszone im Vordergrund (Juni 2018).

Die geplante Funktion von „Lang- und Westfinger“ ist die räumliche Trennung der Renaturierungsfläche „Naturschutzsee“ zu den offenen, tieferen Wasserflächen hin durch eine Flachwasser- und Röhrlichtzone. Der „Langfinger“ wird gleichwohl durch vier tiefere Unterwassergräben unterteilt – es entstehen für die Unterwasserwelt und die Grundwasserströme Austauschzonen zwischen „Seglersee“ und „Naturschutzsee“.

Im Jahr 2017 wurde der „Langfinger“ bis auf Wasserniveau abgeflacht und das Ziel Schaffung von „Flachwasser- und Verlandungszone“ umgesetzt. Vereinzelte flache Inseln über Wasserspiegelniveau wurden als Brut- und Ruhezone erhalten. Bei der Maßnahme anfallende Gehölze wurden als Totholzstruktur im Wasser teilversenkt als Laich- und Schutzzone für Klein- und Jungfische.

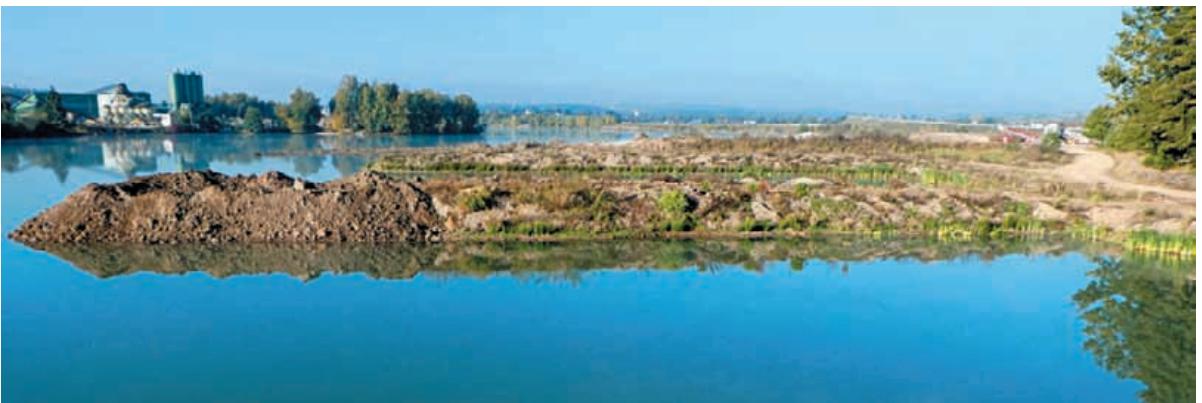
Blick von Osten auf die neu angelegten Landzungen: im Hintergrund vor dem Kiestransportschiff der „West-Finger“ bereits auf Verlandungswasserspiegel abgeflacht; davor rechts mit grünem Binsen-Gürtel und im Vordergrund frisch aufgeschüttet zwei weitere „Finger“; im Hintergrund das Firmengelände der Firma Jäggle (Oktober 2018).

Aktuell (2. Jahreshälfte 2018) wird der „West-Finger“ zwischen dem großen Seeteil und dem „Naturschutzsee“ modelliert. Zu beiden Seiten wird das abgelagerte Material zu Flachwasserufern auf Wasserspiegelniveau eingebaut. Dabei wird zumindest vorerst ein mit LKW befahrbarer Mittelstreifen belassen, um gegebenenfalls noch weiteres Material anliefern und einbauen zu können.

Bereits 2017 wurde von Norden her begonnen, mit dem Abraummaterail aus dem laufenden Abbau weitere Landzungen in den Naturschutzsee zu schütten. Diese werden noch vergrößert und mittelfristig ebenfalls zu weiteren Flachwasser- und Verlandungszone abgeflacht.

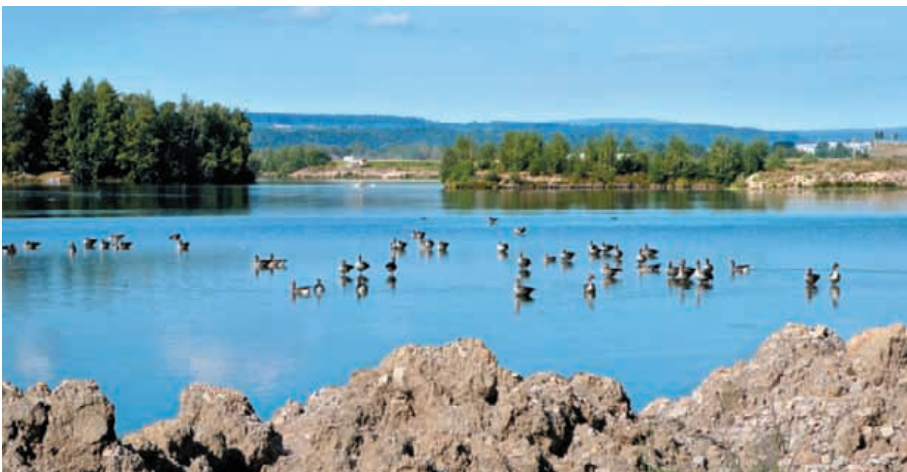
Blick von der Südost-Ecke des Naturschutzsees nach Westen: Die meist stehenden Graugänse verdeutlichen die geringe Wassertiefe (Juli 2018).
