Ein Bauwerk auf Stelzen: Die unsichtbare Bauweise des Zollhauser Bahnhofs

von DIETRICH REIMER

Trassenführung durch das Blumberger Zollhaus-Ried

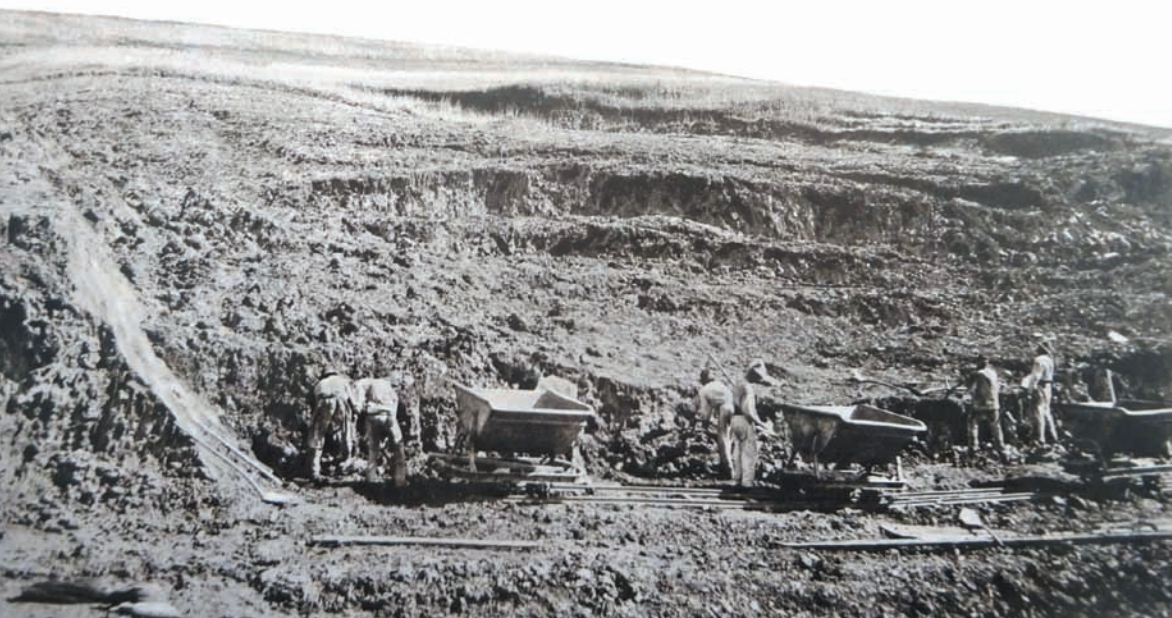
Die durchnässten und steilen Böschungen stürzten immer wieder ein.² Archiv Reimer.

besonders die dritte Tiefenschicht waren rutschgefährdet. Es wurden Feldbahngleise mit 60-cm-Spur verlegt, um einen schnellen Aushub-Abtransport zu erreichen. Der Torfaushub wurde nördlich der Bahnlinie zum Ried hin abgekippt. Als die Sohle erreicht war, gab es erhebliche Probleme: Der durchfeuchtete Letten begann aufwärts zu steigen und es bestand ständig Einsturzgefahr – und das bei einer Böschungshöhe von bis zu sechs Metern! Was war zu tun?

Weil man schon einen verschütteten Toten zu beklagen hatte, wurde in aller Eile von anderen Baustellen eine eben noch zu verantwortende Anzahl von Arbeitskräften zu dieser gefährlichen Rutschstelle gebracht. Sie mussten so schnell wie möglich die abgerutschten Böschungswände wieder freischaufeln. Zusätzlich wurden auf der bestehenden Hilfsbahn unablässig Kalksteine aus dem Leipferdinger Raum herangeführt und von Hand in die einsturzgefährdeten Torfeinschnitte geworfen. Nun war der Lettengrund ausgekoffert und wurde von Hand verdichtet. Zusätzlich wurde Stein- und Kiesmaterial vom Stoberg über eine Feldbahn herangeschafft. Endlich waren die Bedingungen geschaffen, um mit der eigentlichen Fundamentgründung für das Bahnhofsgebäude zu beginnen.
