## Moltkestraße 18 – Zur Geschichte und Gegenwart eines Jugendstilhauses in Donaueschingen

von HERMANN SUMSER

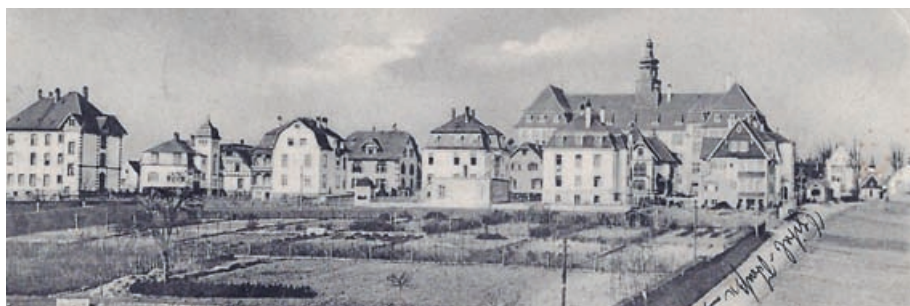
Ansicht von Osten auf einer Postkarte von 1909. Die nach Westen verlaufende Spitalstraße ist handschriftlich bezeichnet. Die Moltkestraße verläuft vom ehemaligen Gesundheitsamt ganz links bis zum damals letzten Eckhaus Nr. 18, dahinter die heutige Heinrich-Feurstein-Schule in der Werderstraße. Am rechten hinteren Bildrand ist die Sebastianskapelle zu erkennen, links daneben die ehemalige Nähschule an der Ecke zur Schulstraße. Auf den Feldern im Vordergrund verläuft heute die Heinrich-Feurstein-Straße, deren Häuser, wie die der Spitalstraße, zumeist erst in den 1930er-Jahren gebaut wurden. Postkarte von Ernst Eichholz, Eigentümer des Gebäudes

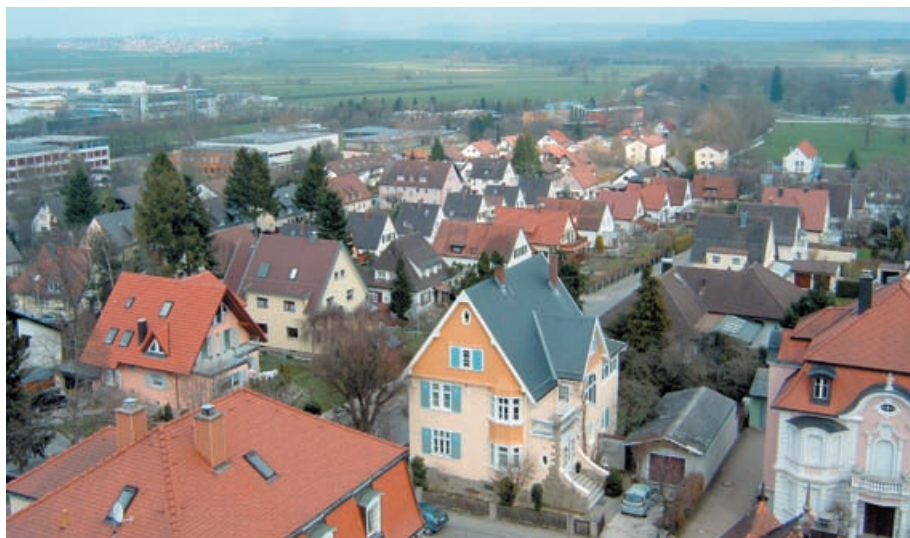
Die heutige Sicht auf die Südwestseite der Moltkestraße 18. Foto: Friedrich Eichholz

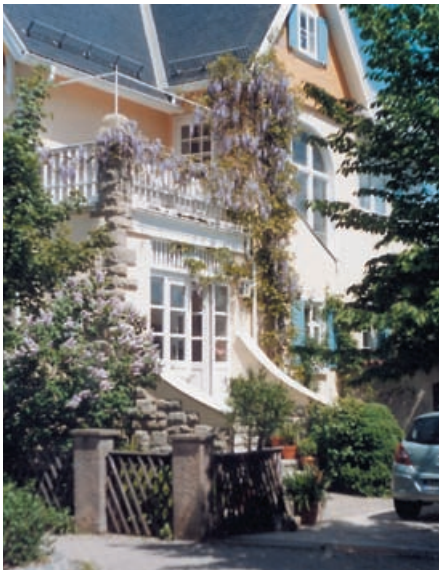
Zur Südwest-Ecke, wo das Hauptgebäude und die Garage den Vorhof bilden, öffnet sich das Wohnhaus mit einer einladenden Geste in Gestalt einer breiten Terrazzo-Eingangstreppe, die von gemauerten Brüstungen eingefasst ist, deren Mauerwerkskronen in einem kühnen Schwung einer Sprungschance gleich ausgeformt sind. Nachfolgende Fotos: Hermann Sumser

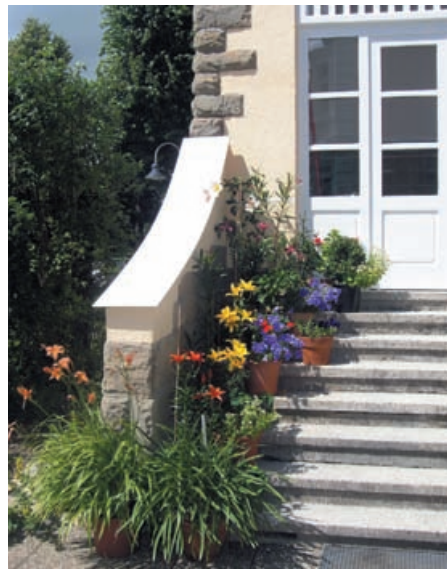
Die Treppe führt zu einem repräsentativen Eingang, der früher nur überdeckt war und später als Windfang und Wintergarten für die frostempfindlichen Pflanzen verglast wurde mit kleinteiligen Sprossenfenstern und einem zweiflügeligen Türabschluss. Auf der Freitreppe in Kübeln blühen im Sommer die Taglilien gelb und orange, im Winter überleben sie hinter der Verglasung des Eingangsbereiches.

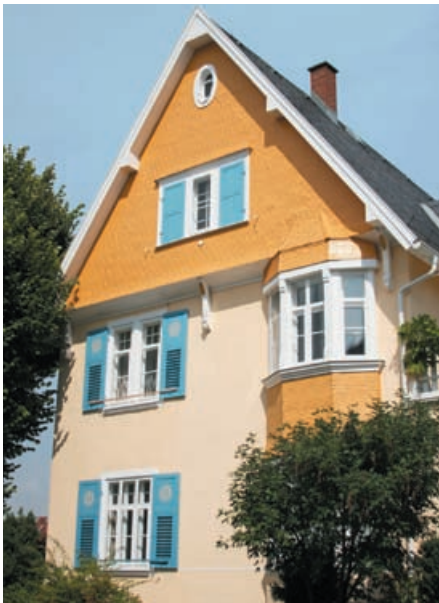
In dieser Ansicht der Nordfassade ist zu erkennen, dass die Fenster nach den gleichen Prinzipien geteilt und proportioniert sind. Sie wirken durch die Kombination mit den Fenstergewänden und den Klappläden, die wiederum untergliedert sind in ein stehendes Feld mit Lamellenstruktur und ein quadratisches Feld mit geschlossener Füllung, in der jeweils eine Rosette aufgemalt ist. Fenstergewände und Fensterrahmen sind weiß lackiert, die Fensterläden in einem kräftigen Blau abgesetzt. Diese linearen weißen Strukturen bilden einen lebendigen Kontrast zu den farbig gefassten Flächen der verputzten und verschindelten Zonen, die wiederum farblich voneinander differenziert sind.

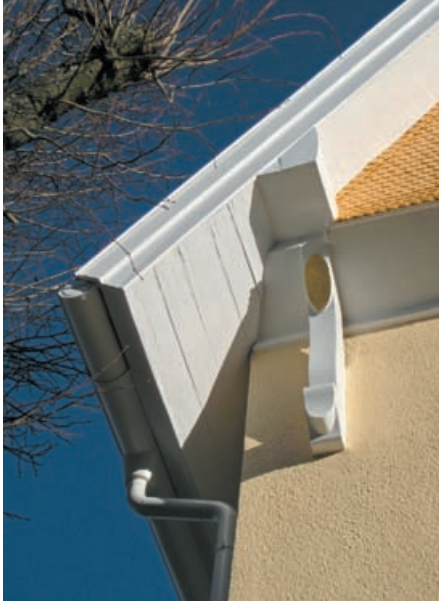
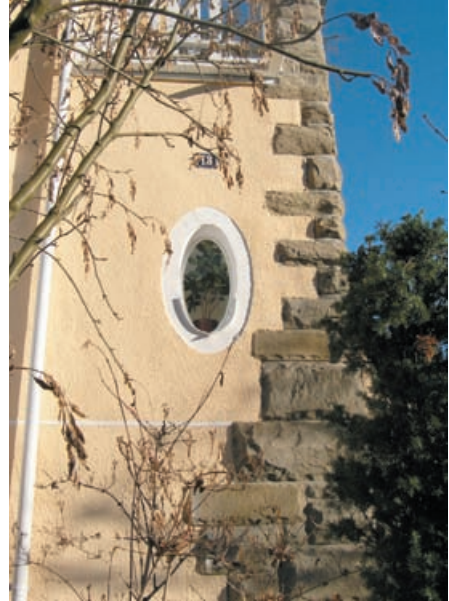
Auch die weiß lackierten Gesimse der hölzernen Dachränder, der Dachrinnen, Ortgang- und sonstigen Abdeck- und Einfassbleche setzen das Wechselspiel von linearen weißen und flächig farbigen Zonen fort. Die kleinen Fenster am überdeckten Windfang und in den Dachspitzen der Giebelfronten sind als ovale „Ochsenaugen“ ausgeformt.

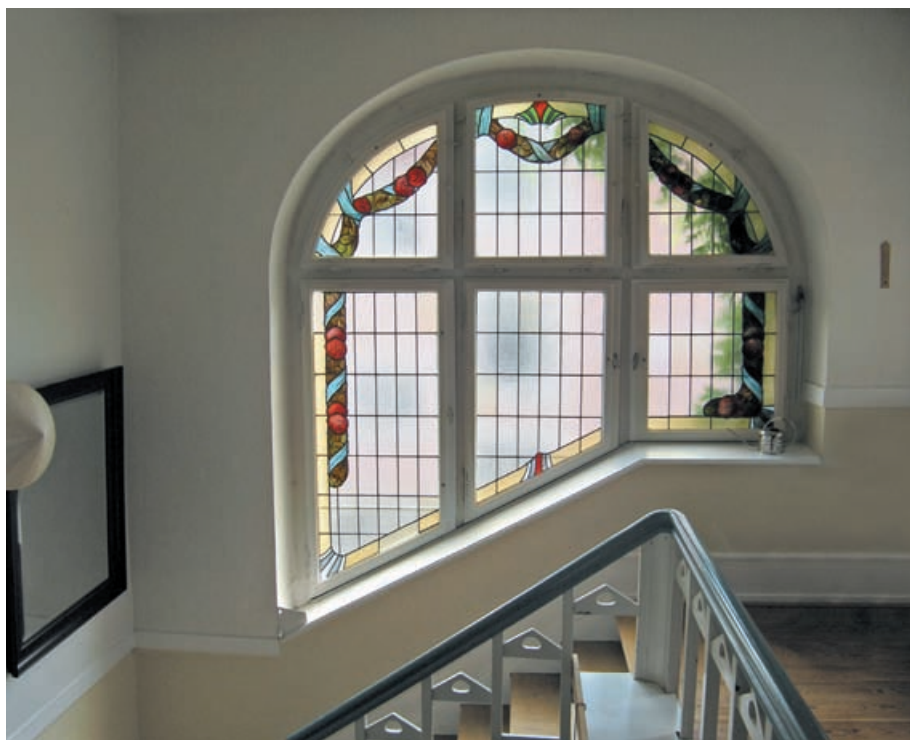
Das überraschend helle, oft von Sonnenstrahlen durchwirkte Licht, das in die Diele fällt, zieht den Blick des Besuchers in die Höhe, zu einer offenen, in drei Läufen im Karree herumführenden Treppe, gesäumt von einem besonders gestalteten Geländer aus rhythmisch im Zweiertakt angeordneten Holzstäben, die unterseitig in der Treppenwanne eingelassen sind und oberseitig sich vereinigen zu einer kleinen Fläche mit dekorativem Ausschnitt, die im profilierten Handlauf ihren Abschluss findet. Oben wird die Lichtquelle sichtbar in Gestalt eines großen, fast die gesamte Breite des Treppenaufganges einnehmenden Fensters, oberseitig mit einem kreisbogenförmigen Zuschnitt, unterseitig ein Stück gerade, dann parallel zum Treppenlauf abwärts verlaufend, um in einer Spitze zu enden. Entlang des oberen Bogenrandes verläuft in farbig bemalten Glasfeldern eine Blumen- girlande als krönender Abschluss, die dem üppigen Sonnenlicht, das durch die Orientierung des Treppenhauses nach Süden von dort oben herabfällt, einen rötlich-gelben Schimmer verleiht.

Durch den großen Treppenausschnitt in der Decke strömt das Fensterlicht in voller Breite in die Tiefe der unteren Diele, und die obere Diele wirkt darüber wie eine offene Galerie. Unter dem obersten Lauf bildet die Treppe in der unteren Diele eine Garderobennische aus mit einem oval geformten stehenden Ochsenauge als Außenfenster und einem bogenförmig ausgesparten Zugang. Wahrscheinlich hat also diese Licht-Inszenierung des Treppenaufganges zu der doch ungewöhnlichen Orientierung des Treppenhauses zur besonnten Südseite verleitet.

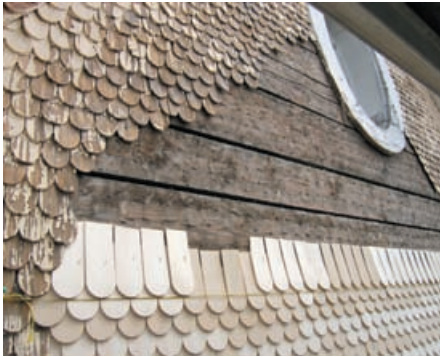
Im Jahr 2005 wurden die schadhaften Bereiche der vielen hundert kleinformigen, halbrund geformten und deckend gefärbten Holzschindeln durch einen erfahrenen Handwerker aus Einsiedeln in der Schweiz und mit der Unterstützung des Hausherrn saniert.

In einer zweiten Renovierungsphase im Jahre 2005 war die Erneuerung der nördlichen Dachhälfte fällig und in diesem Zusammenhang die Restaurierung der gesamten Fassaden, der Natursteinzonen, der Putzflächen, der Holzschindelflächen, der restlichen Fensterzonen, der Gewände und Holzeinfassungen, Fensterbretter usw. Jetzt musste gar auf eine Firma aus dem Saarland zurückgegriffen werden, die Naturschieferplatten wurden aus Spanien importiert. Die vielen Fenstersimse aus lackiertem Holz mit gerundeter Abschlusskante wurden jetzt durch Blechabdeckungen ersetzt, die in der gleichen Ausformung wie das hölzerne Original durch eine Spezialfirma in Bayern vorgefertigt und einbrennlackiert und schließlich vom örtlichen Blechnermeister wieder eingepasst und montiert wurden.
